Robot CAMERUS

Tato dokumentace popisuje konstrukci robota Camerus, který byl zkonstruován pro soutěž IstRobot pro kategorii Stopár (<http://www.robotika.sk/contest/>).

Snažili jsme se tuto technickou dokumentaci pojmout poněkud netradičně. Kromě popisu finální verze robota zde naleznete chronologický popis jeho vývoje a popis všech slepých uliček. Doufáme, že takováto forma dokumentace bude mít pro naše následovníky větší hodnotu než pouhý návod na zopakování konstrukce.

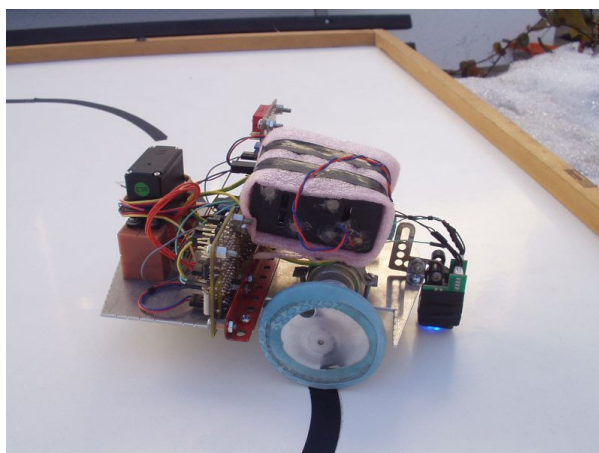
Obrázek 1: První pokusy s tříkolým a třímotorovým robotem

Vývoj robota Camerus začal před více jak dvěma roky vývojem robota 3Orbis. Robot 3Orbis měl mít novou revoluční koncepci podvozku. Použili jsme tříkolý podvozek, který měl dvě hnaná kola, každé s nezávislým motorem a třetí kolo, které mělo řízené zatáčení. Jednalo se tedy o nonholonomní podvozek. Koncepci podvozku jsme nejdříve ověřovali se dvěma senzory na čáru, jako to měly naši předchozí holonomní roboti. To moc nefungovalo a proto jsme přidali další senzory, pomocí kterých se diskrétně nastavoval úhel zatáčecího kolečka.

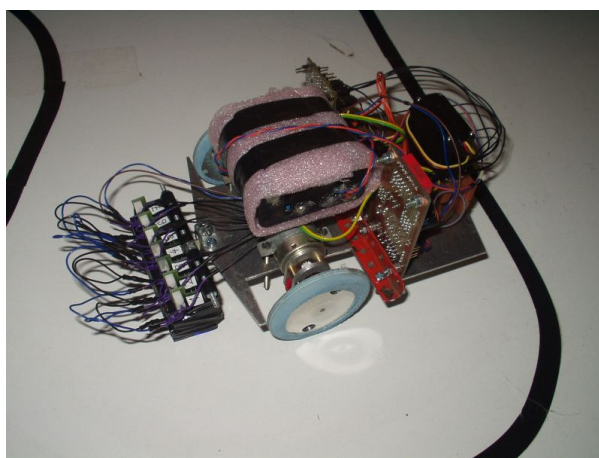
Obrázek 2: Baterie senzorů na čáru

Přidáním dalších senzorů na čáru jsme se dostali do problémů s počtem vstupů použitého procesoru (PIC16F88). Tento problém jsme vyřešili tak, že jsme na zpracování signálů ze senzorů na čáru použili další samostatný procesor. Toto řešení se však později neukázalo jako výhodné, protože ladit distribuovaný kód bylo řádově obtížnější a navíc se musela naprogramovat komunikace mezi procesory. Často se nám také stávalo, že jsme během vývoje do jednoho procesoru nahráli kód pro druhý procesor, což kupodivu občas trvalo určitou dobu, než jsme na to přišli.

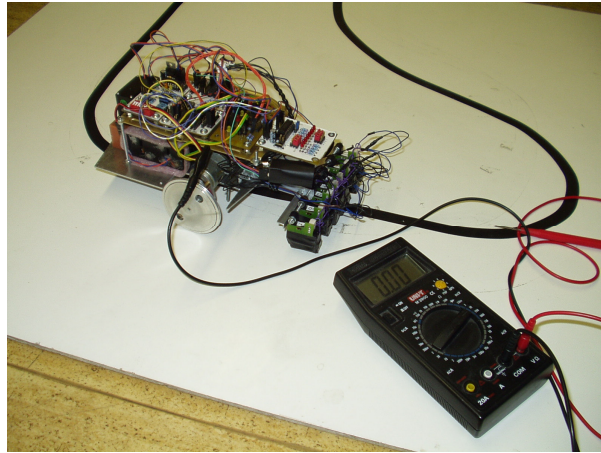
Obrázek 3: Přední náhon; přidáno druhé patro na elektroniku

Původní koncepce předpokládala hnaná kola vpředu a zatáčecí kolo vzadu. Modelářské servo však nedokázalo dostatečně rychle zatáčet, přestože bylo z převodovány do rychla převodem 1:2. Změnili jsme proto uspořádání na hnanou nápravu vzadu a zatáčecí kolečko vpředu. To nám umožňovalo ostře řezat zatáčky, ale objevily se další problémy. Podvozek se v zatáčkách dostával do smyku a protože hmotnost čidel byla nezanedbatelná, docházelo i k jeho naklápění a následně k falešnému signálu z čidel, protože čidla nebyla držena v konstantní vzdálenosti od povrchu.

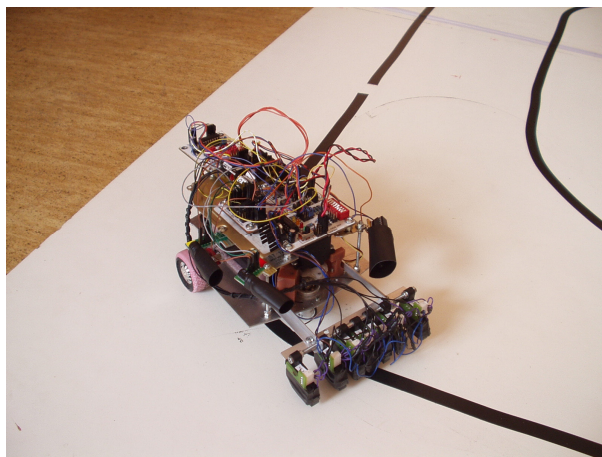
Obrázek 4: Robot 3Orbis. Zadní náhon a menší kolečka z autobusu od pana Hronka. Je vidět čidlo na hledání hrany cihly.

Pro 3Orbise byla vysoustružena duralová kola, pro která bylo plánováno obutí „O“ kroužky. To se pak ukázalo jako nepoužitelné. „O“ kroužky se nedokázaly udržet v drážkách na kolech. Původní kola byla tedy nahrazena plastovými z dětské hračky. Kola měla menší průměr, což zlepšilo převodový poměr, který byl pro vyrobené převodovky 5:1. Jako obutí byly použity ustřížené prsty z latexových rukavic pro domácnost. Jako obutí zatáčecího kolečka bylo použito pryžové těsnění 12x10x2. Na zatáčecí kolečko bylo obuto tak, že se jeho po hraně těsnění.

Pro detekci a objíždění cihly byly na robotovi namontovány IR senzory. Jeden měl detekovat překážku na dráze a zbylé dva měly sloužit pro její objetí. Objetí cihly pomocí IR senzorů jsme však nedokázali odladit. Objíždění nebylo spolehlivé a tak robot nakonec objížděl cihlu naslepo.

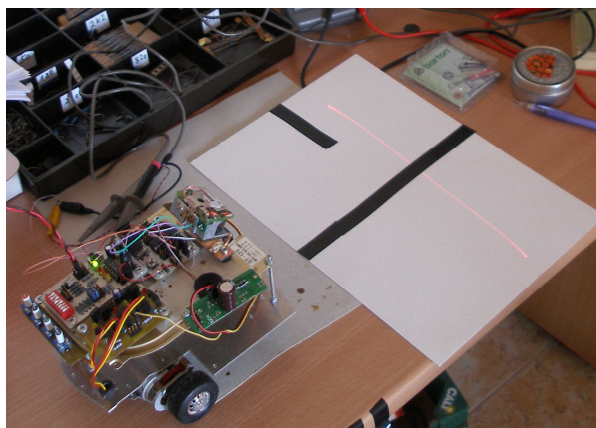
Obrázek 5: Robot Laserus. Na obrázku je vidět červená stopa LASERu.

Napadlo nás použít laserovou čtečku čárového kódu a skutečně jsme postavili funkčního robota (viz **Obrázek 5**), který dokázal, ale pomalu, jezdit po čáře.

Problémy s touto konstrukcí byly dva. Pokud byl na dráze hrbol, tak se v důsledku vibrací zmenšil rozkmit laseru, protože laser je ve čtecím zařízení rozmítáván mechanicky zrcátkem, které vibruje a velké stranové zrychlení při přejetí hrbolu způsobovalo, že elektromagnetický mechanismus, který pohybuje zrcátkem se dostal z rezonance. Tyto problémy by ovšem zřejmě šlo kompenzovat softwarem.

Druhý problém byl závažnější. Protože bylo použito zařízení na čtení čárového kódu, snímali jsme vlastně polohu jedné čáry ve scanovaném prostoru. V prudké zatáčce však dochází k tomu, že čáru vidí snímač šikmo a tak se relativně zvětšuje její tloušťka. Vnitřní elektronika snímače vyhodnotila tento stav, jako že se nejedná o čárový kód a čáru vyfiltrovala. To samozřejmě mělo v ostré zatáčce fatální následky. Dále jsme touto cestou nepokračovali, přesto, že víme, že v závodě DARPA se často používají laserové dálkoměry. Na soutěžních vozech je však vidět, že konstruktéři také mají problémy s odtlumením vibrací.

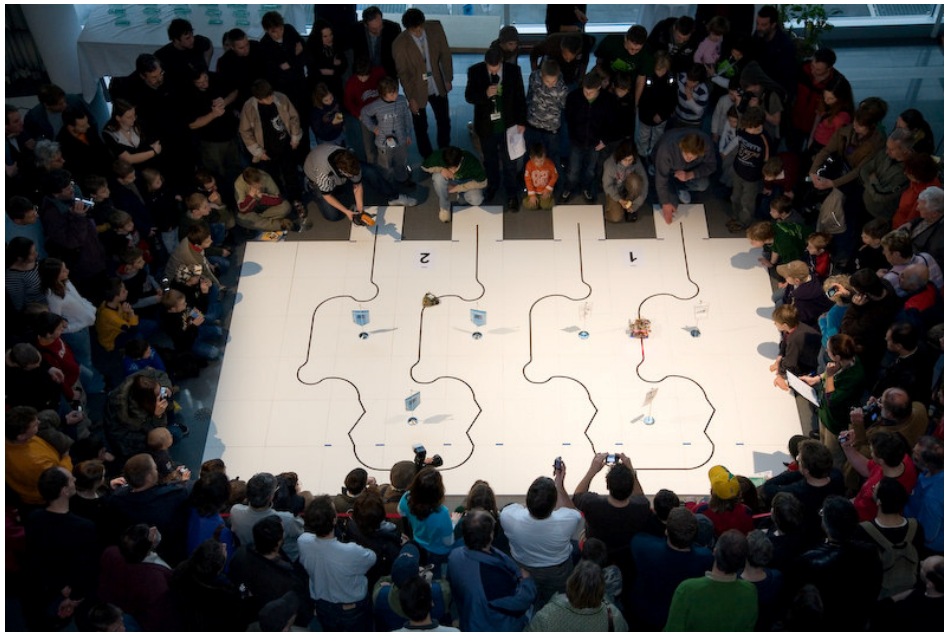
Obrázek 8: Robot Challenge 2007, Parallel Slalom. Robot Camerus na dráze číslo 1.

Camerus určitě jezdil nejrychleji, ale nedokázal objet cihlu! Jednou se stalo, že uviděl mezeru mezi deskami, podruhé mu zřejmě proklouzlo kolečko s odometrií, prostě katastrofa! Alespoň, že byl třetí v paralelním slalomu, to jsme mu ale zavinili my, protože jsme mu při zkoušení objetí cihly stáhli výkon motorů a pak jsme na to zapomněli. Za třetí místo tedy nemohl robot, ale lidský faktor.

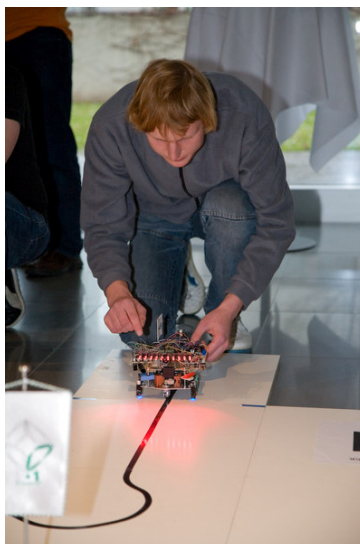
Obrázek 9: Robot Camerus na Robot Challenge 2007. Robot nemá čidla na překážku.

Jednoznačně se ukázalo, že objíždět překážku „naslepo“ není dobrá strategie a zejména, pokud je odometrie na hnané nápravě.

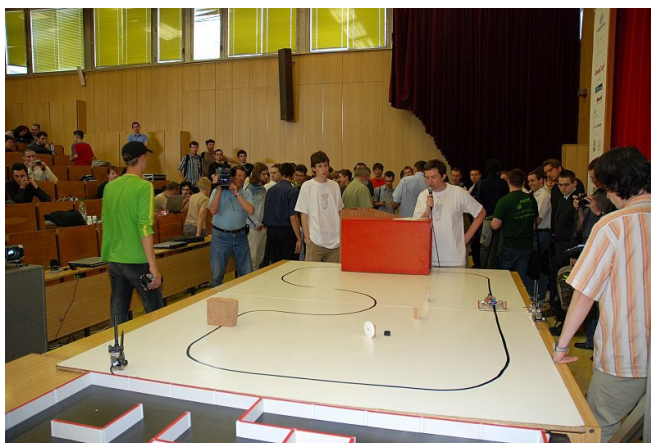
Obrázek 10: IstRobot 2007 – tvar dráhy.

IstRobot 2007 nás skutečně překvapil, byla na něm z našeho pohledu nejsložitější dráha, jakou jsme kdy viděli. Extrémně dlouhé přerušení, navíc v inflexním bodě (to nás vůbec nenapadlo, že je možné), cihla hned za pravouhloú zatáčkou (sotva robot vyjede ze zatáčky, bác, a je tu cihla), viz **Obrázek 10**. Obtížnost trati se ukázala hned v první jízdě, Camerus vypadnul na přerušení. V druhé jízdě jsme snížili výkon motorů, zde ale zase hrozilo, že se robot nerozjede, pokud někde (například při objíždění cihly) výrazně zpomalí. Robot jel plynuleji, přesto vyjel v přerušení (to dá rozum, protože kopíroval tvar dráhy před přerušením), vyhnul se tunelu, znovu našel dráhu (to fungovalo dobře) a na podruhé projel. Byl to úspěch ale velká časová ztráta a navíc si robot špatně zapamatoval dráhu pro další jízdu, protože bloudil.

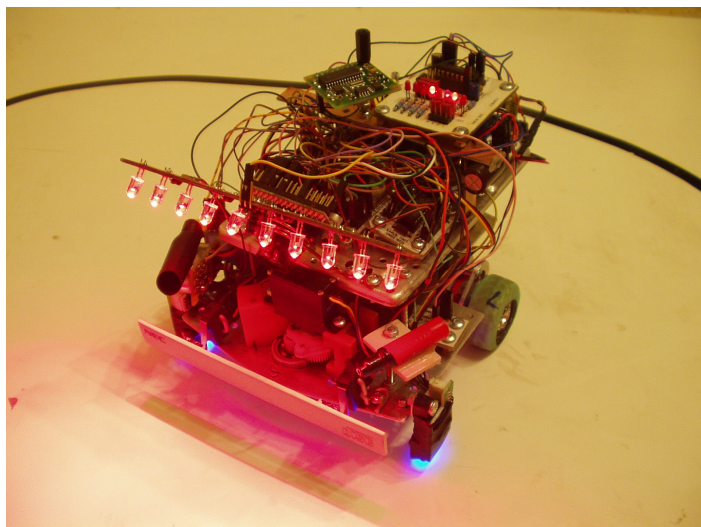
Obrázek 11: Robot Camerus - finální verze robota.
